القاهرة التاريخية
HISTORIC CAIRO

مشروع ترميم
قصر محمد علي باشا

قصر محمد علي باشا

٢٠٠٥

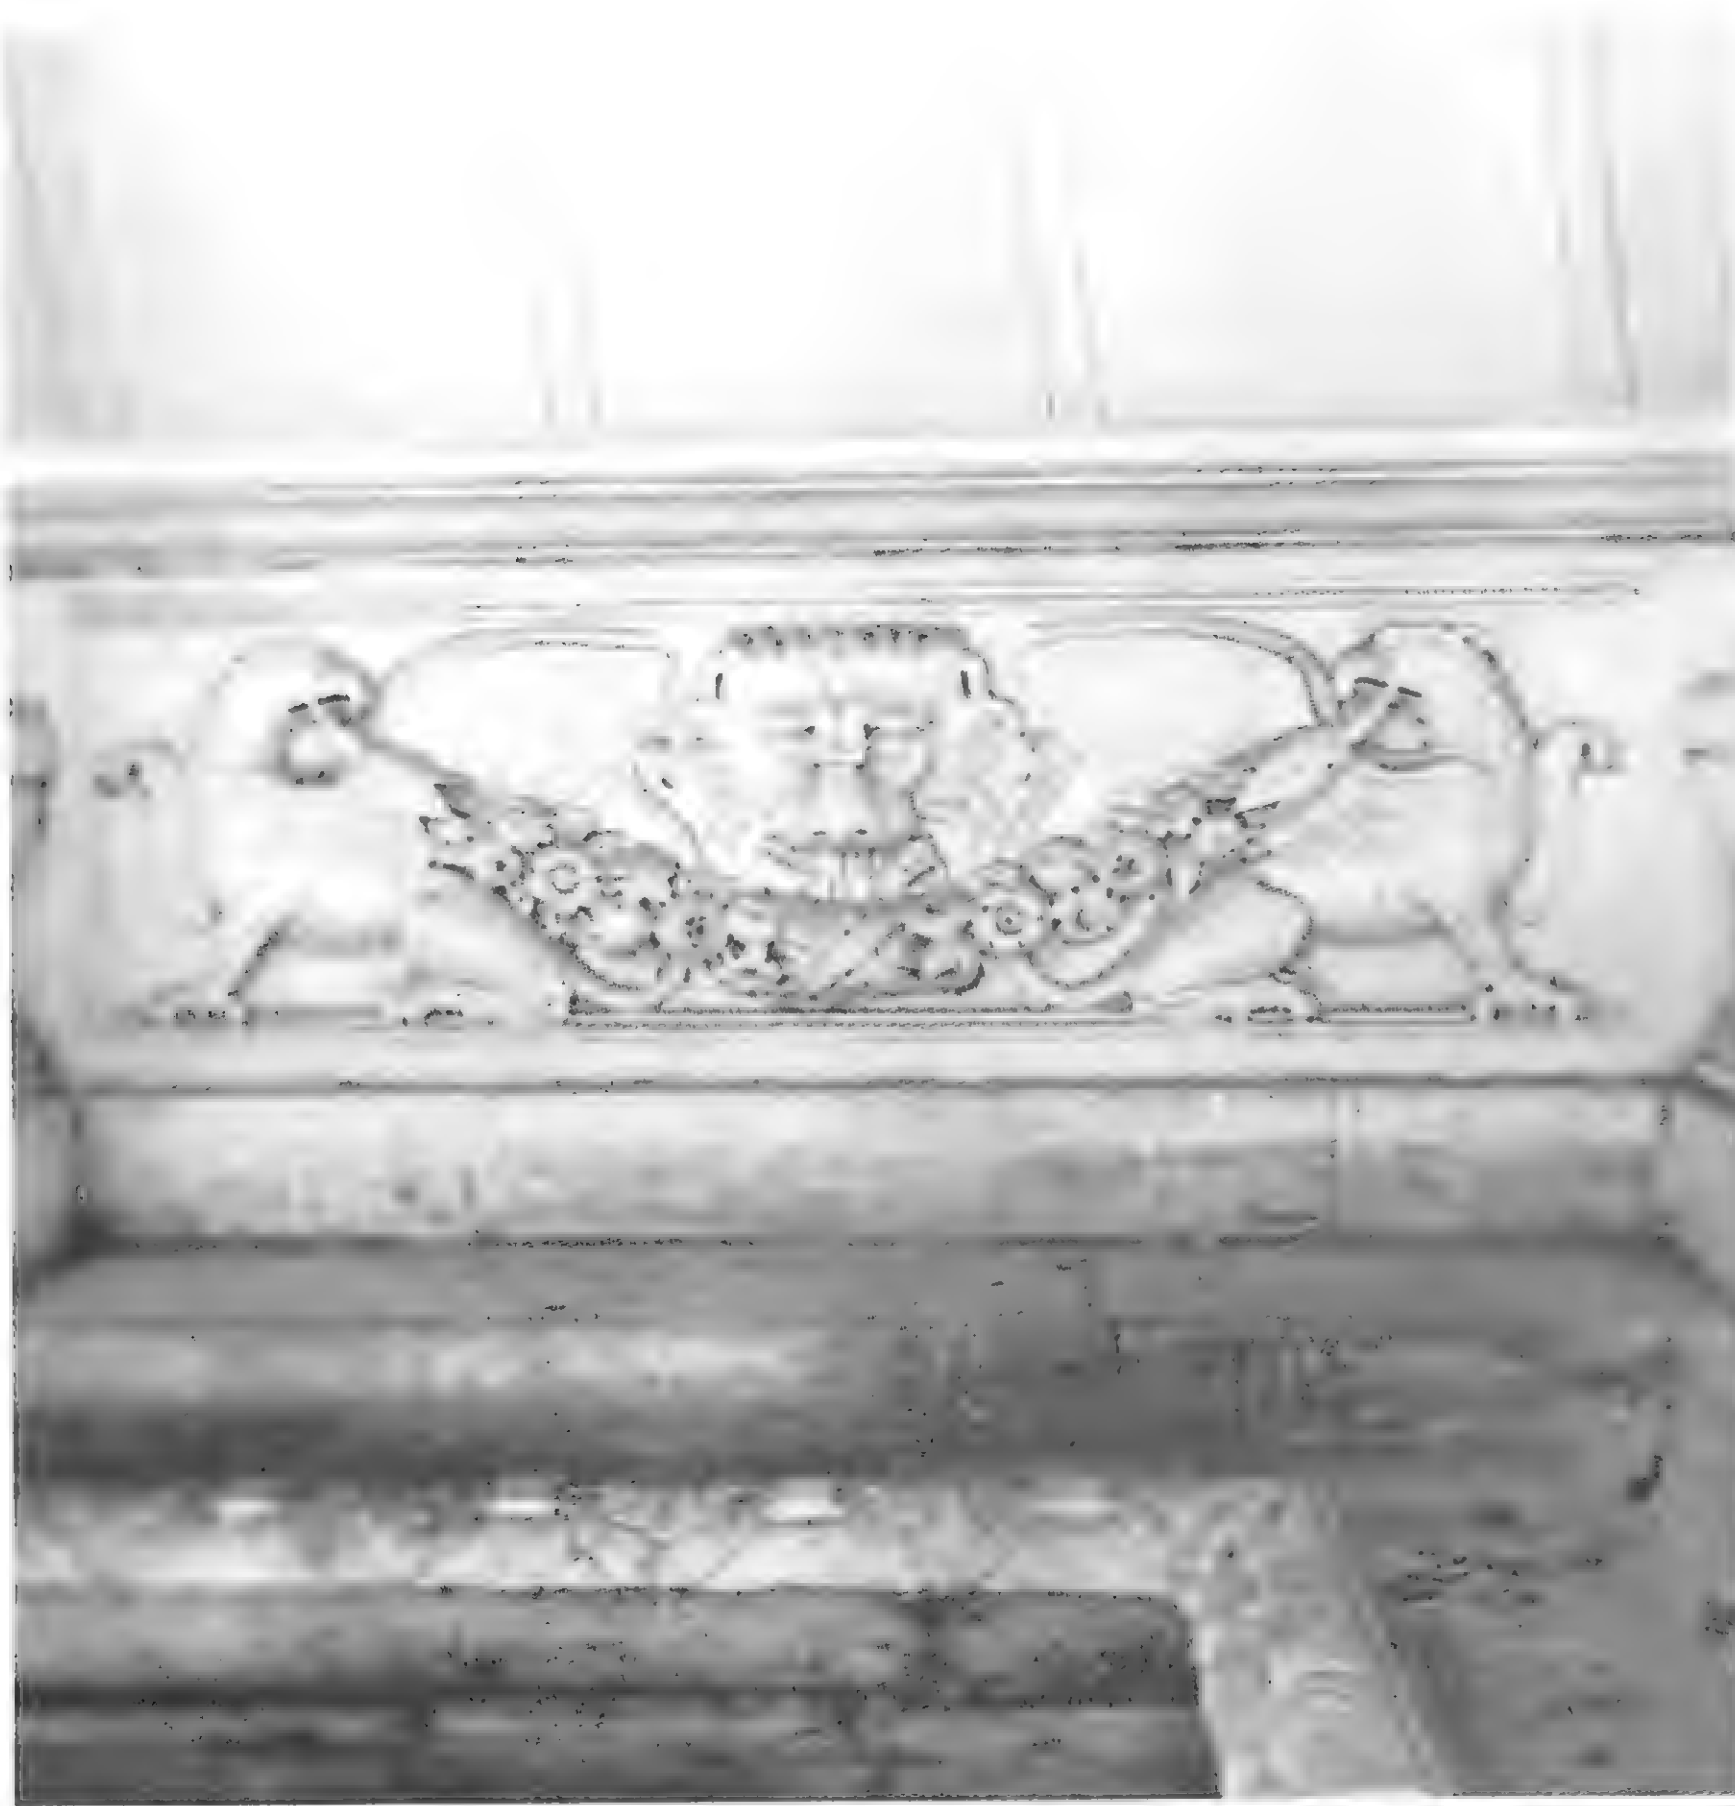
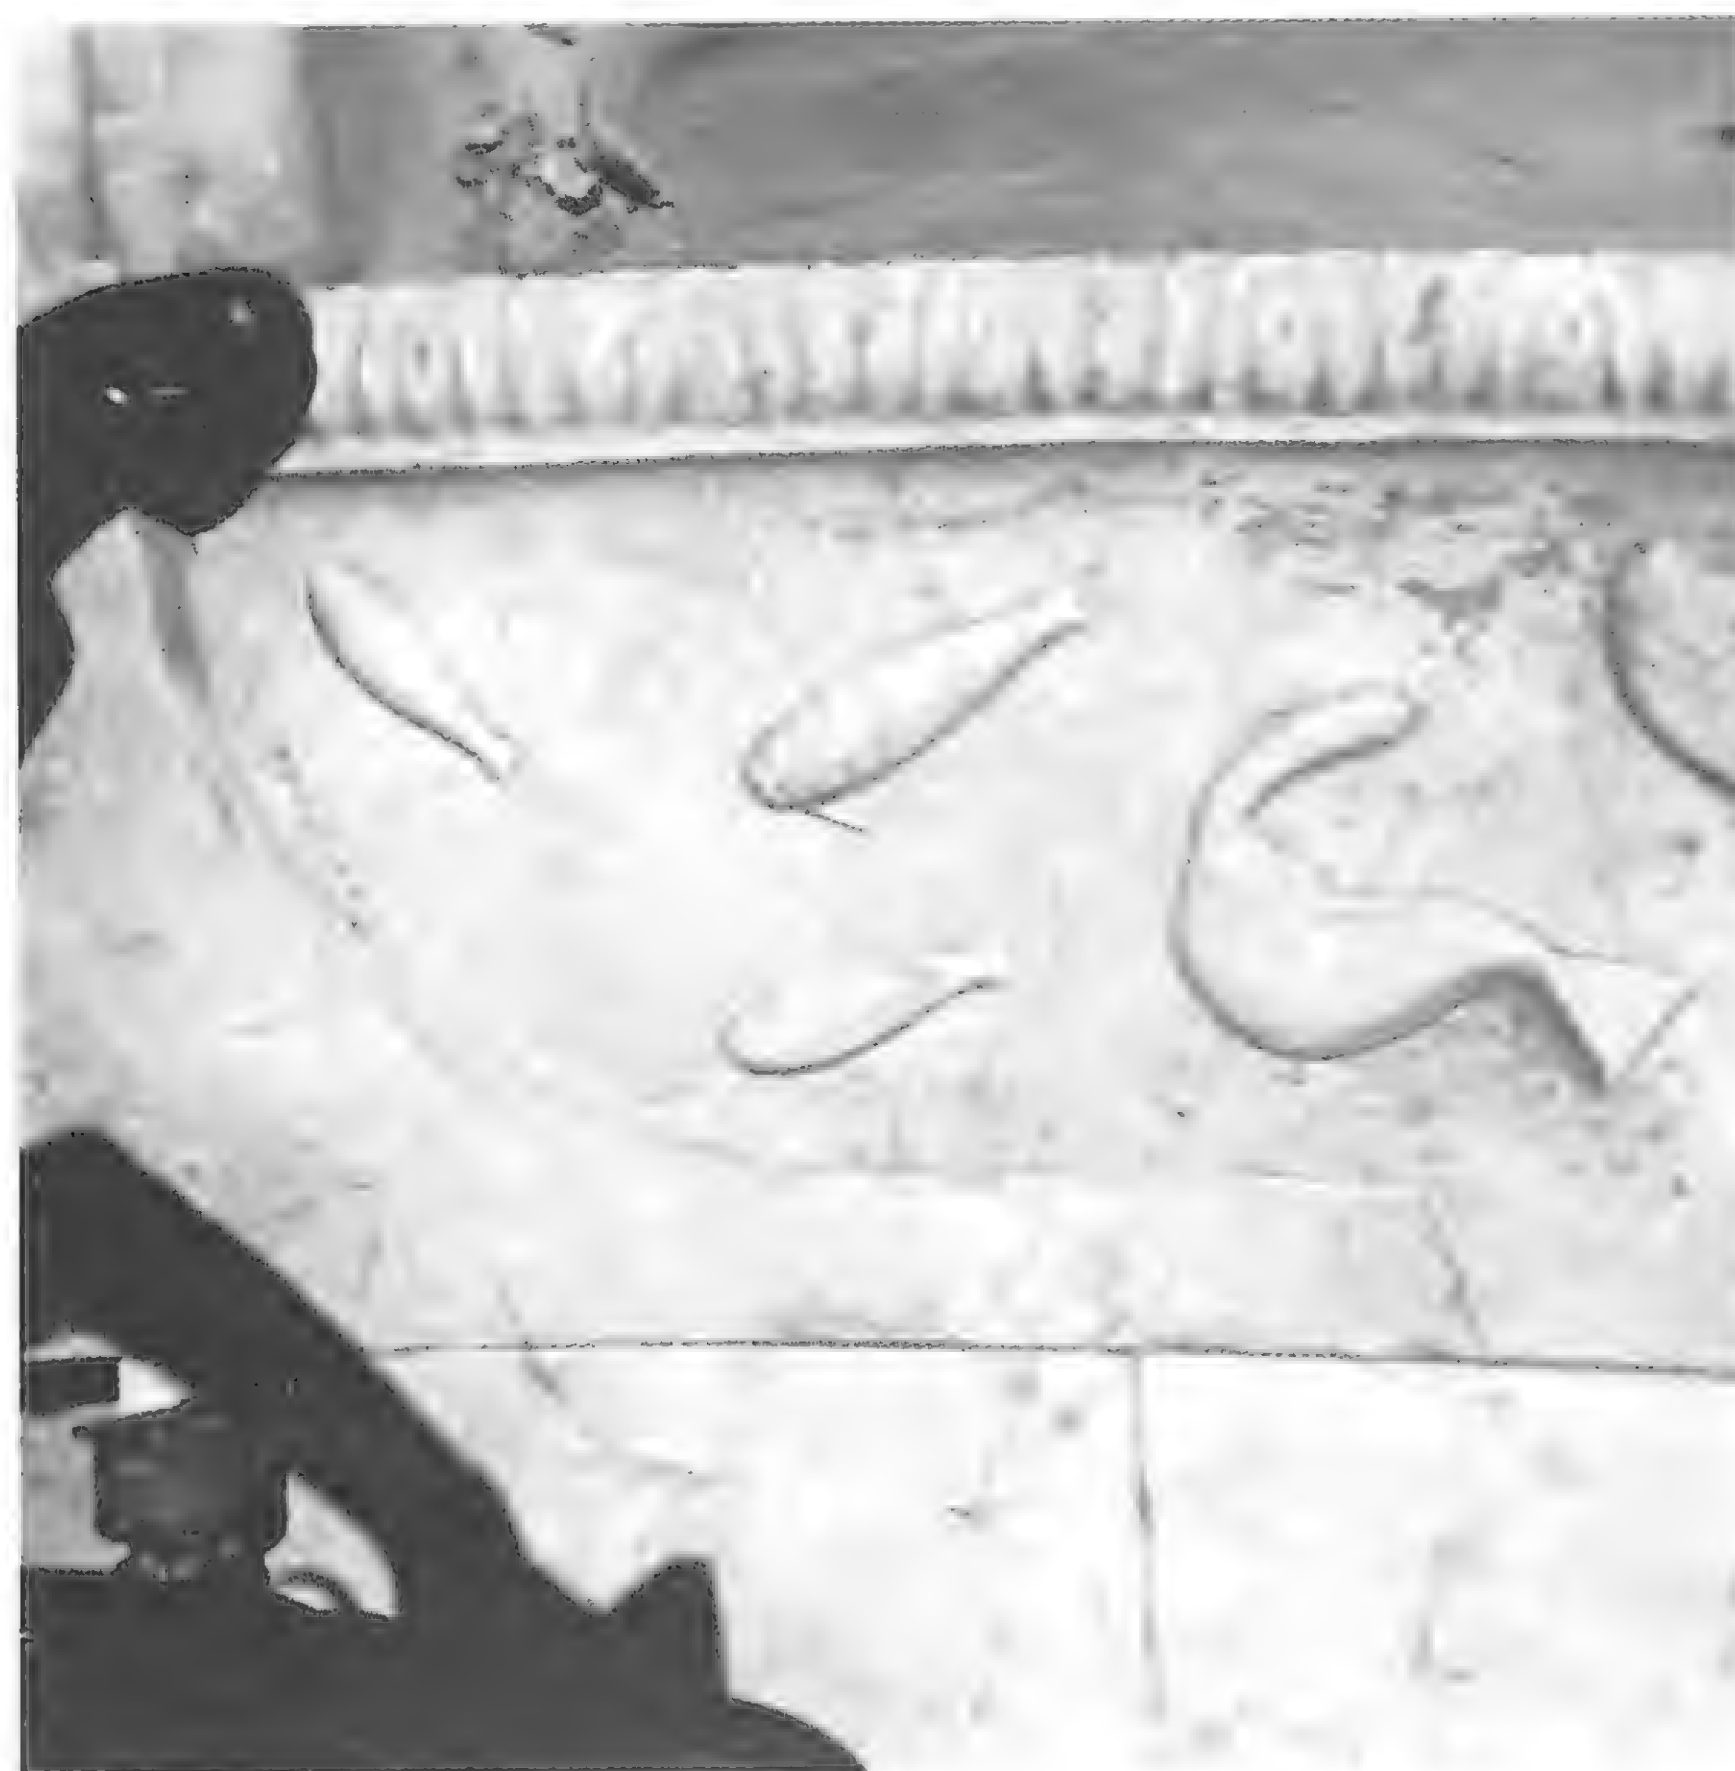
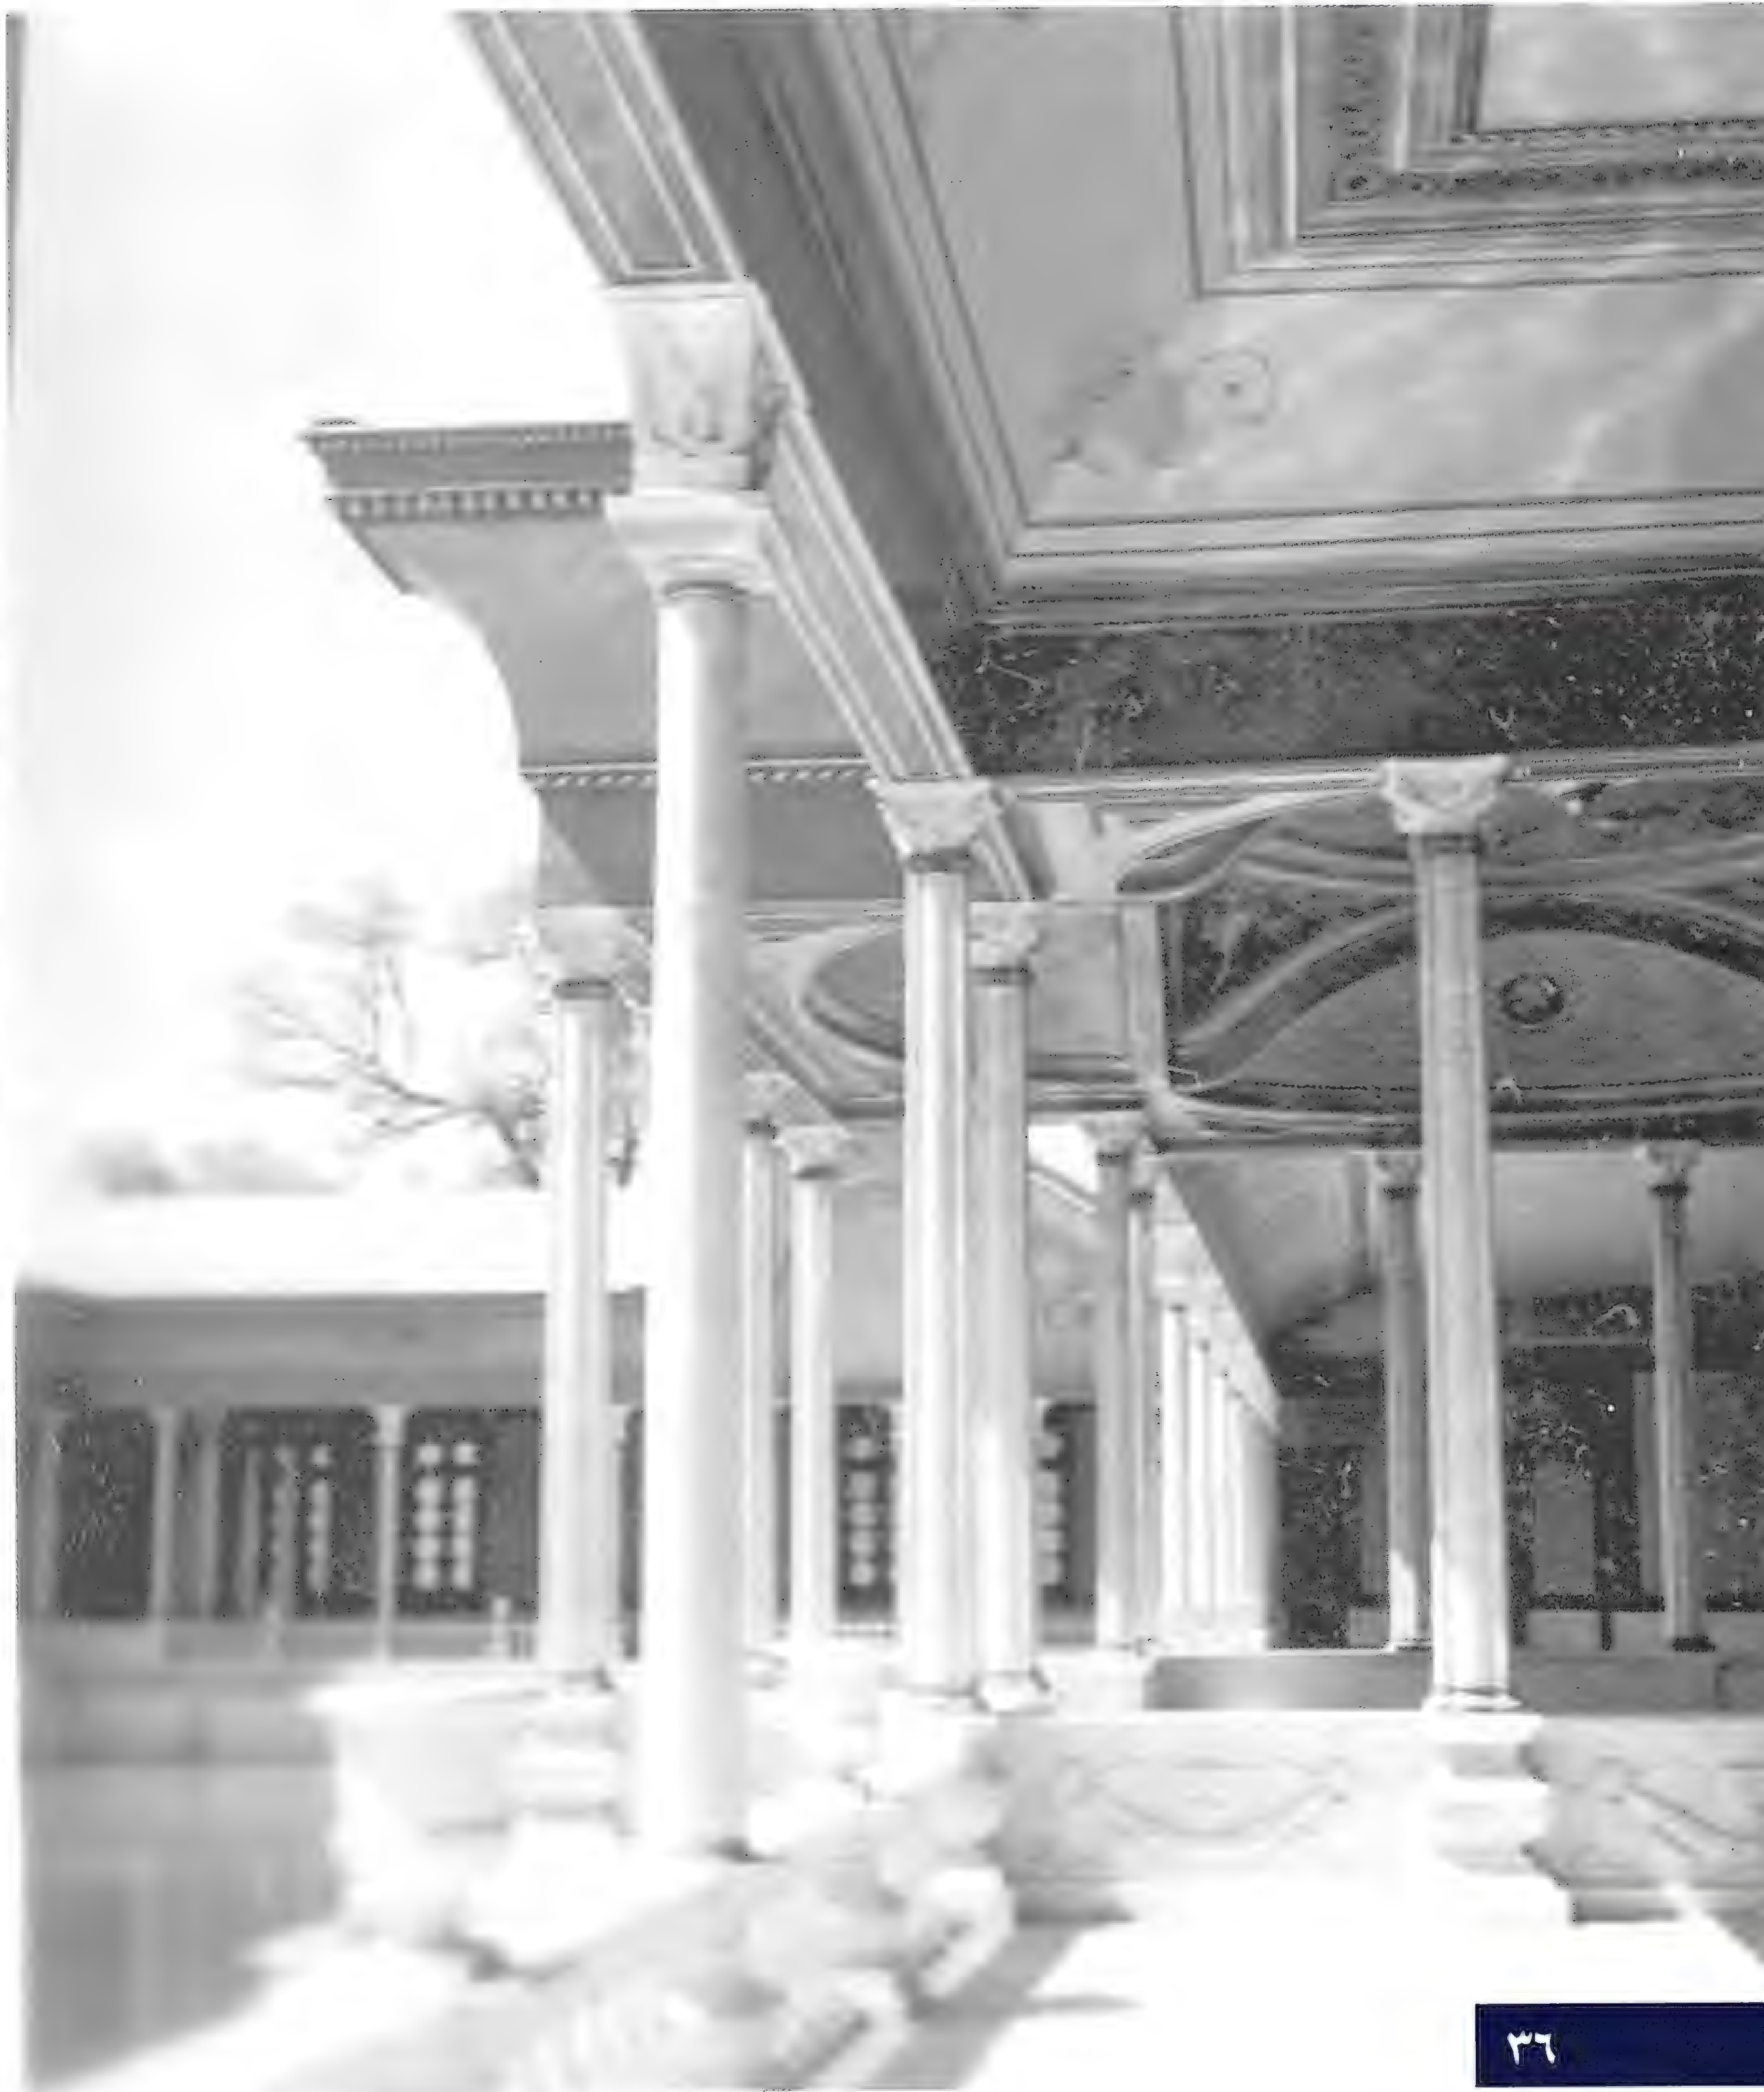
العناصر الرخامية بسرّاء الفسقية

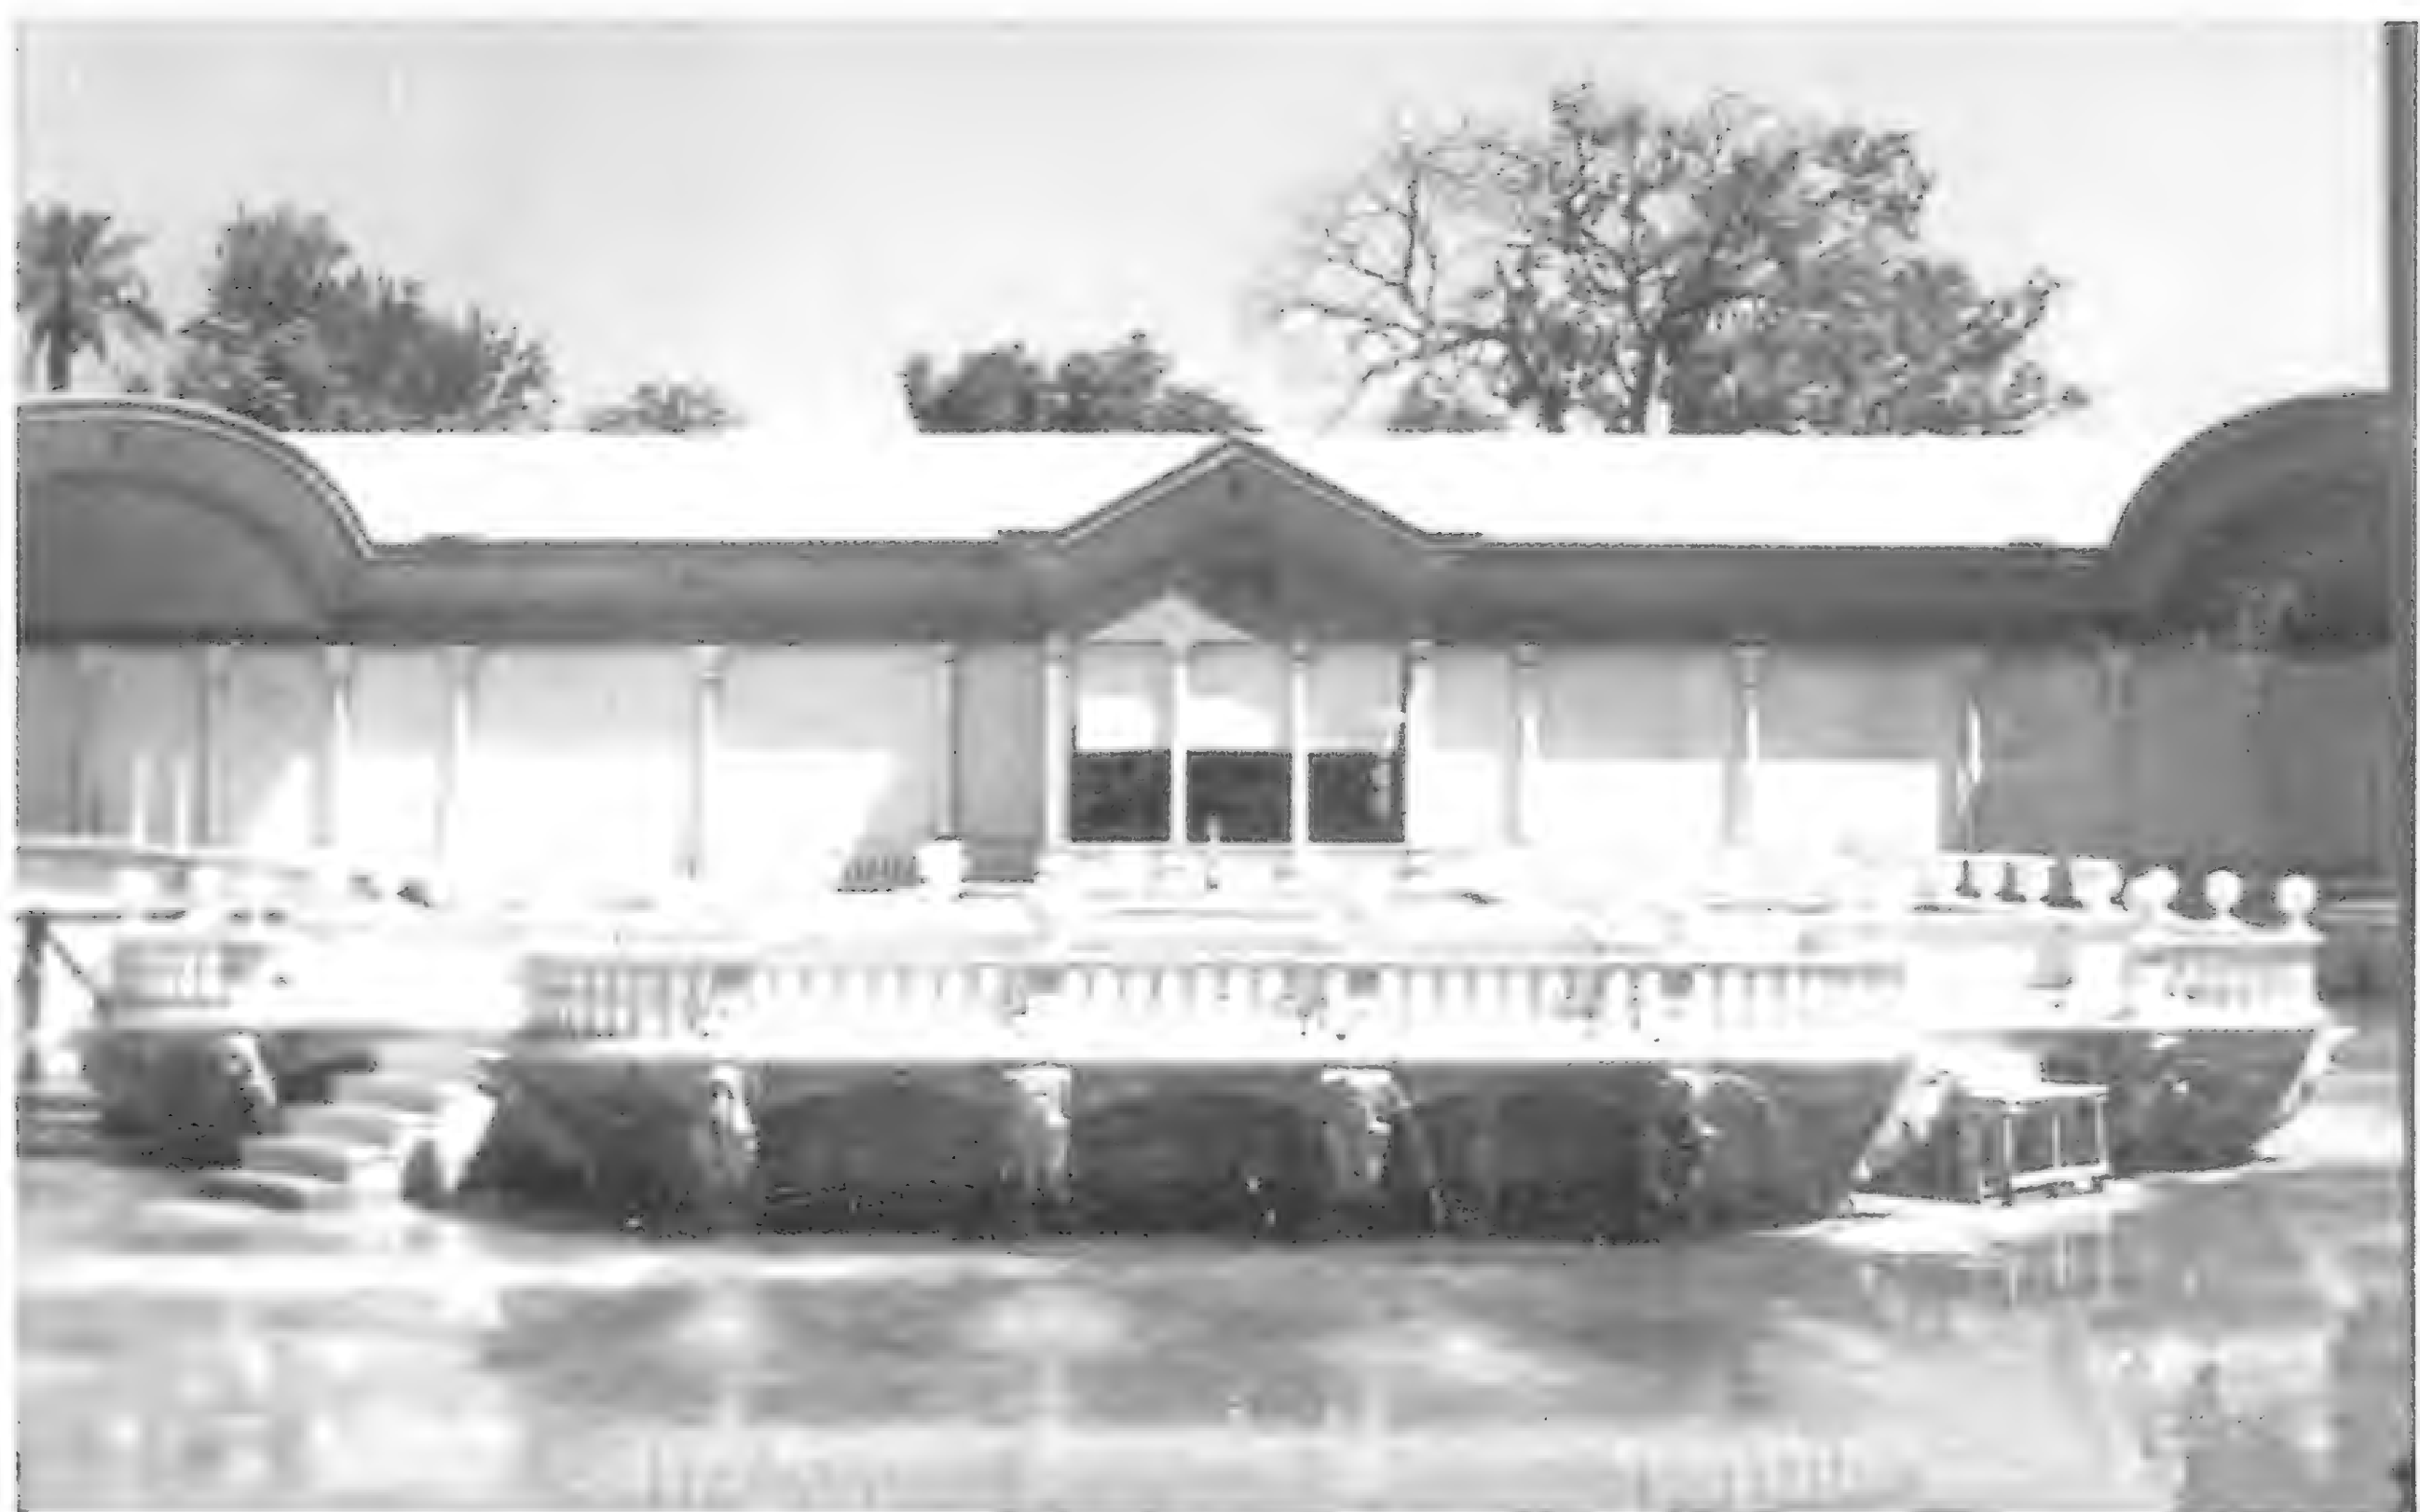
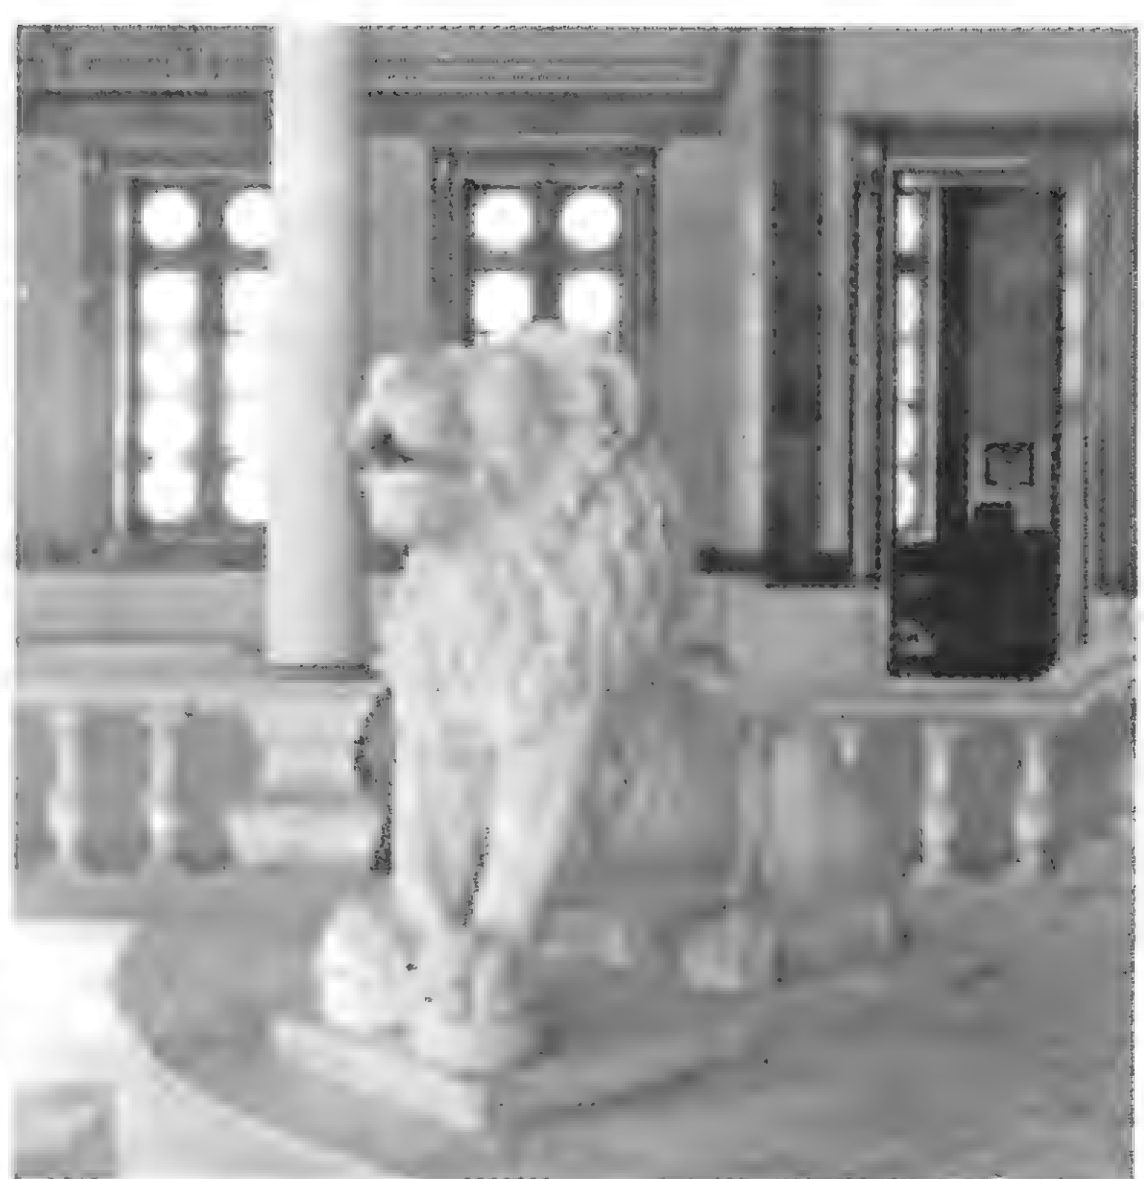
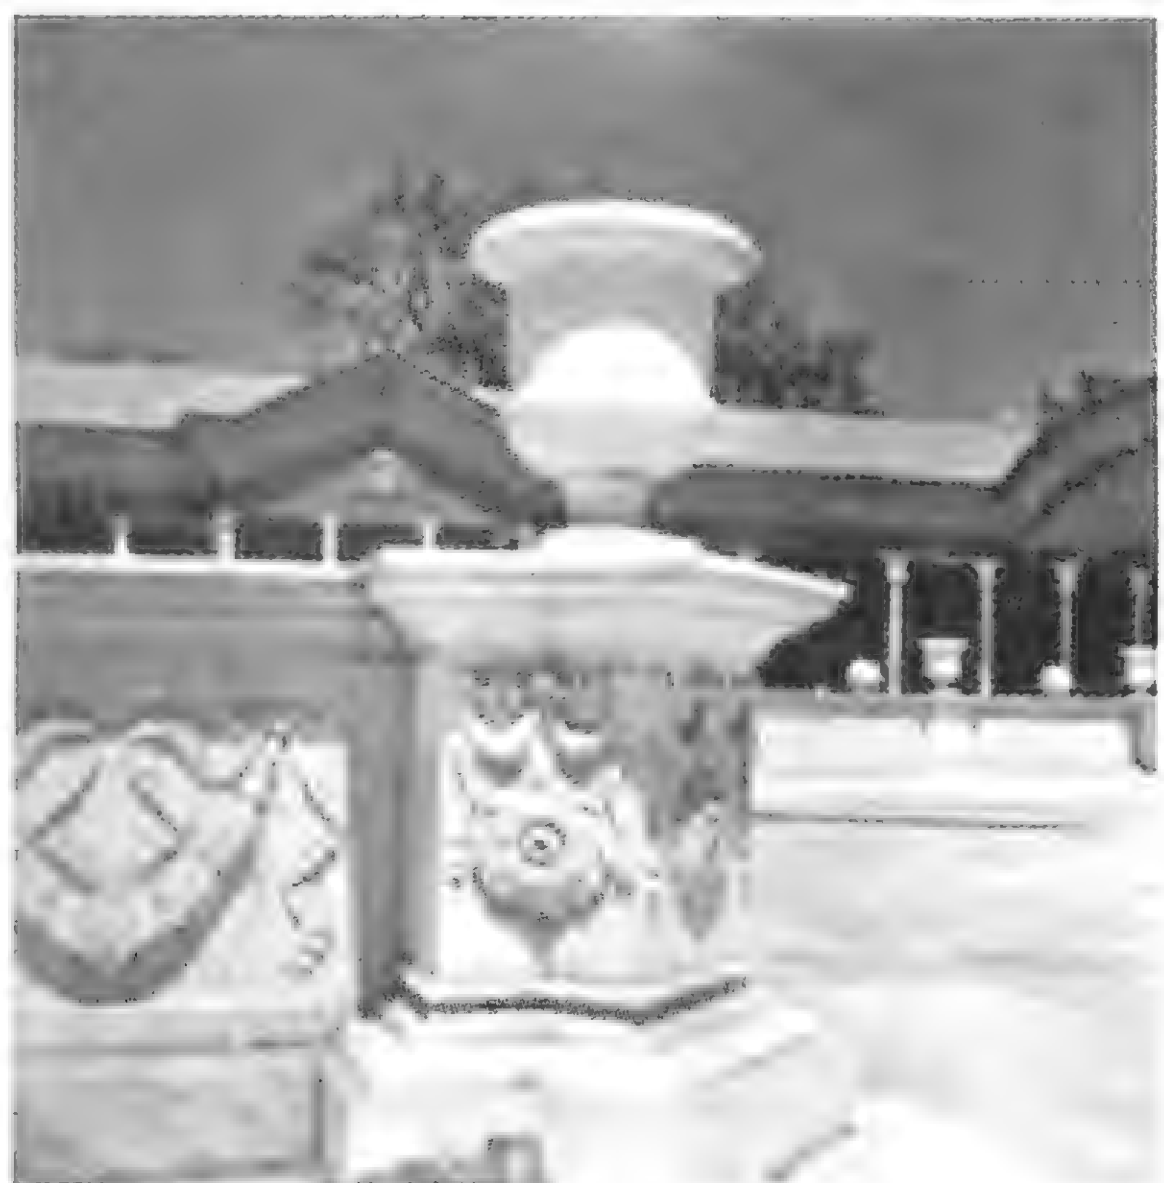
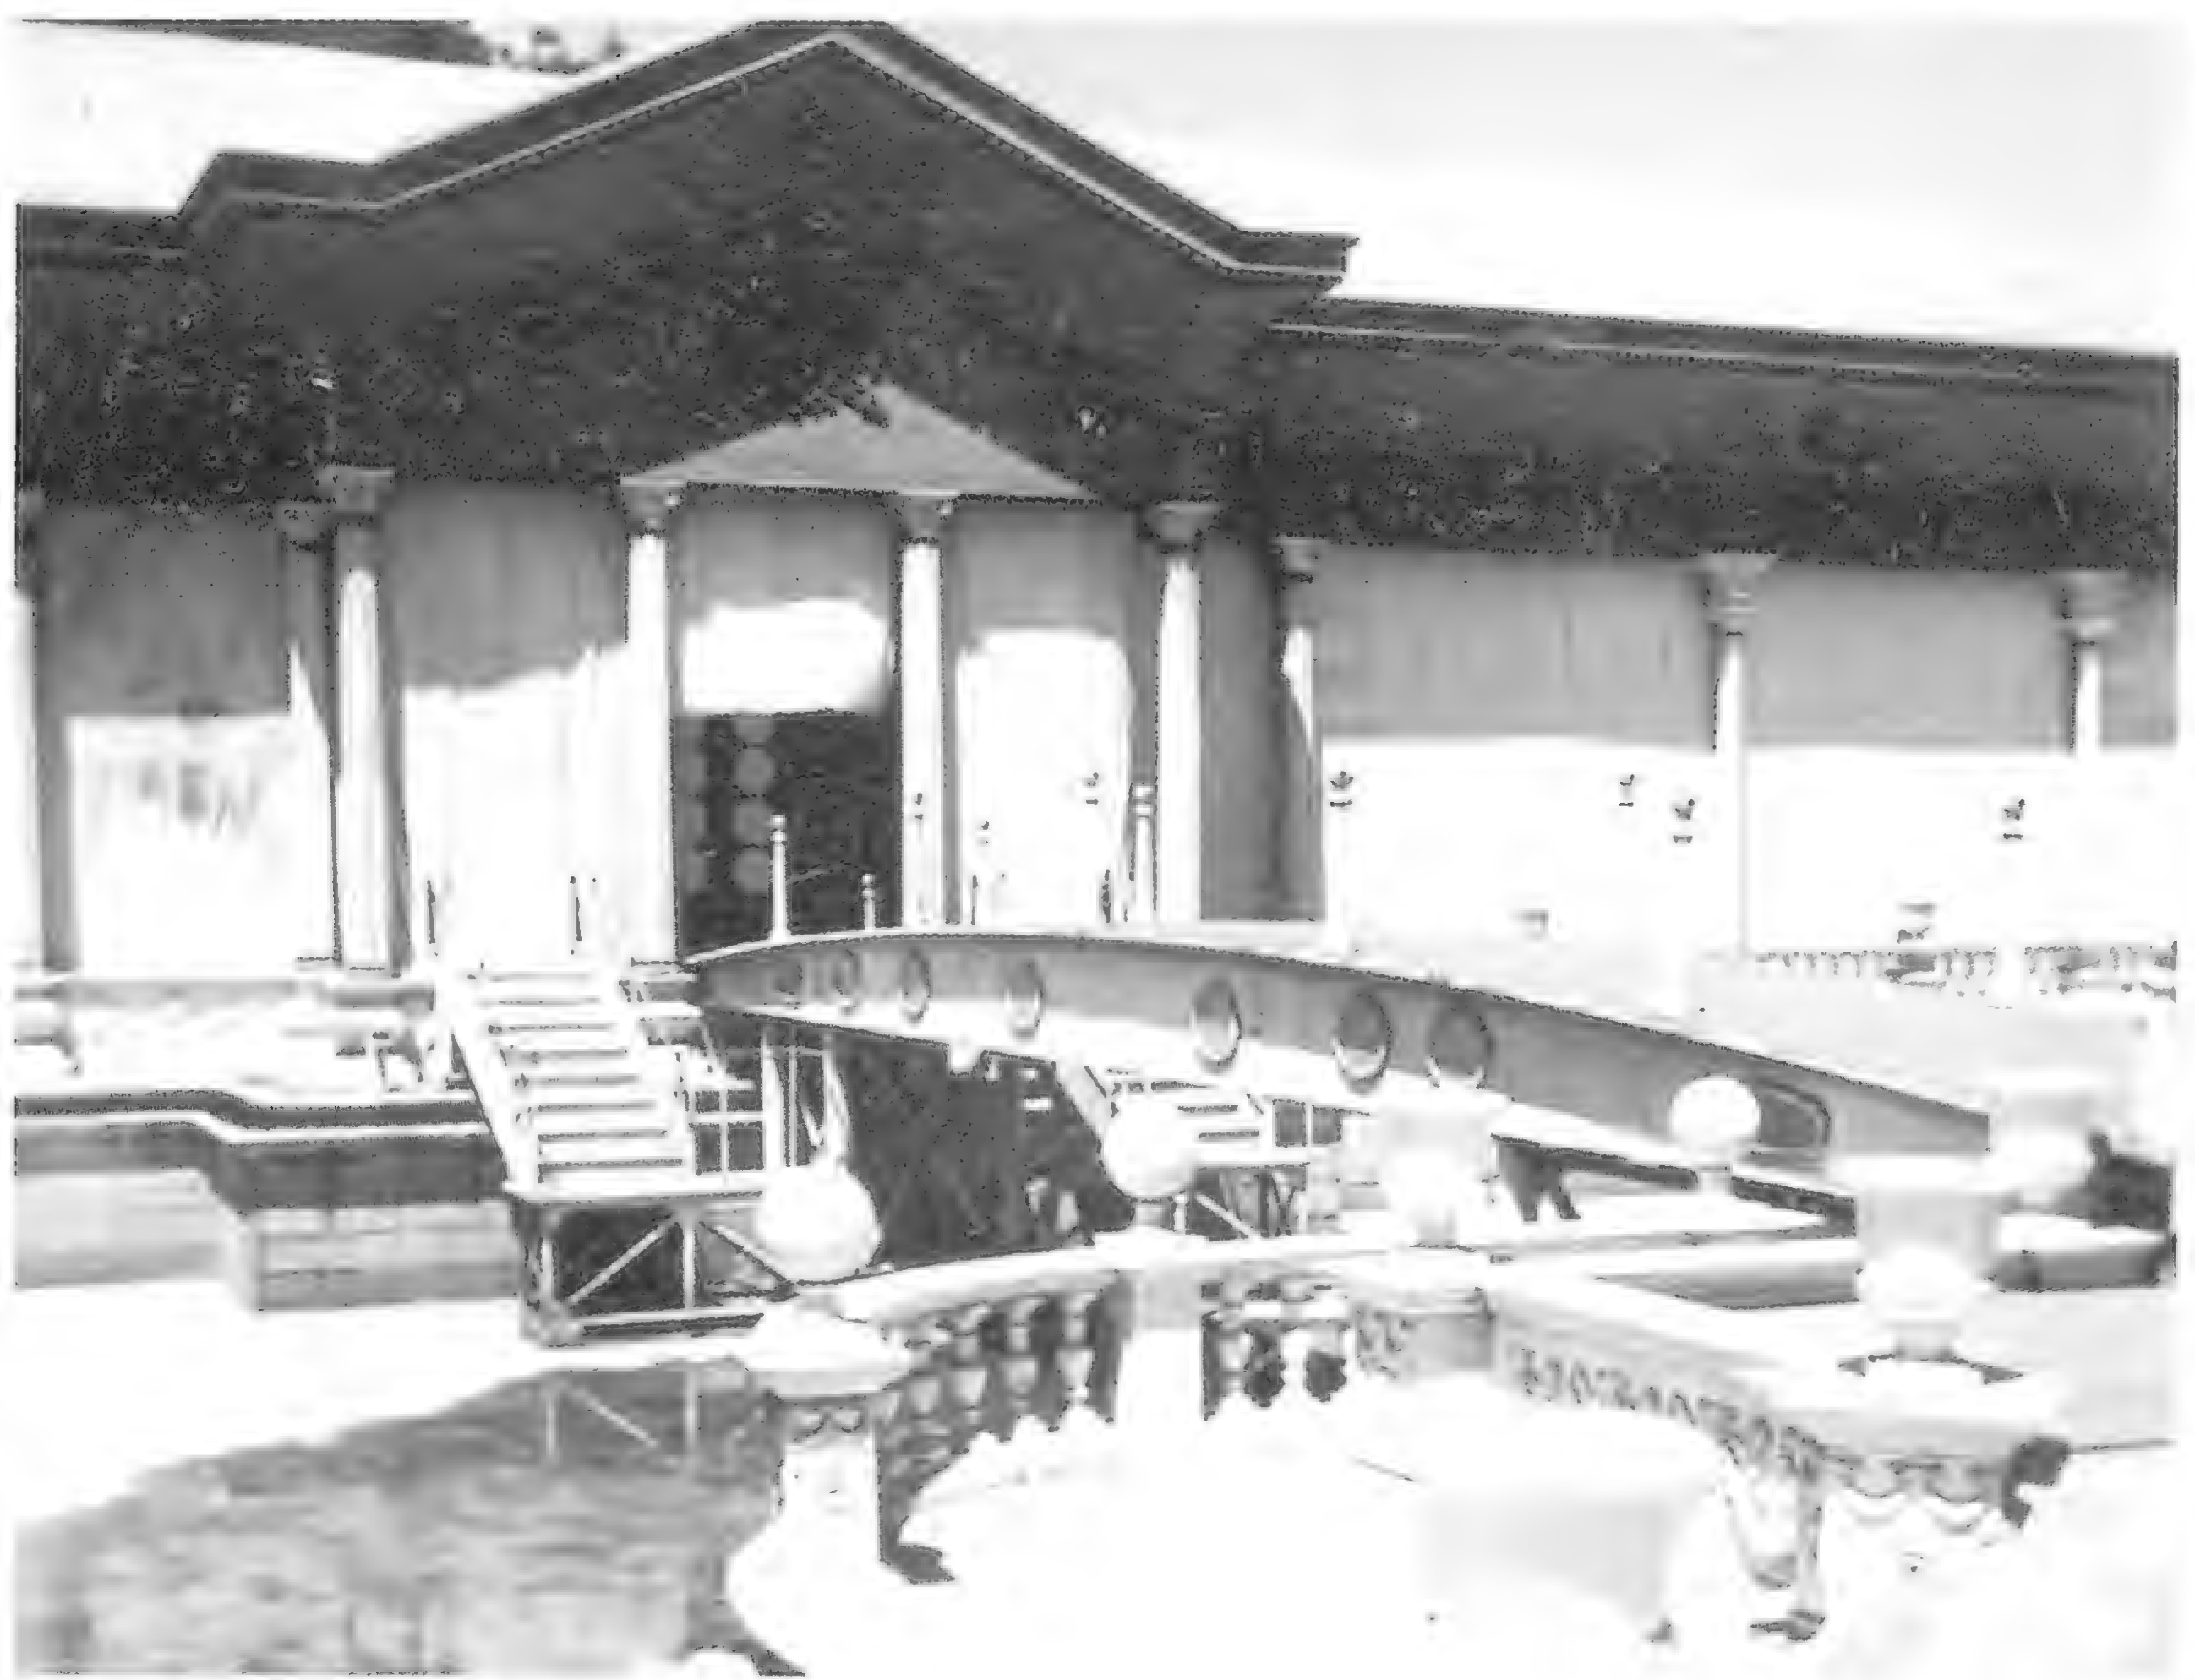
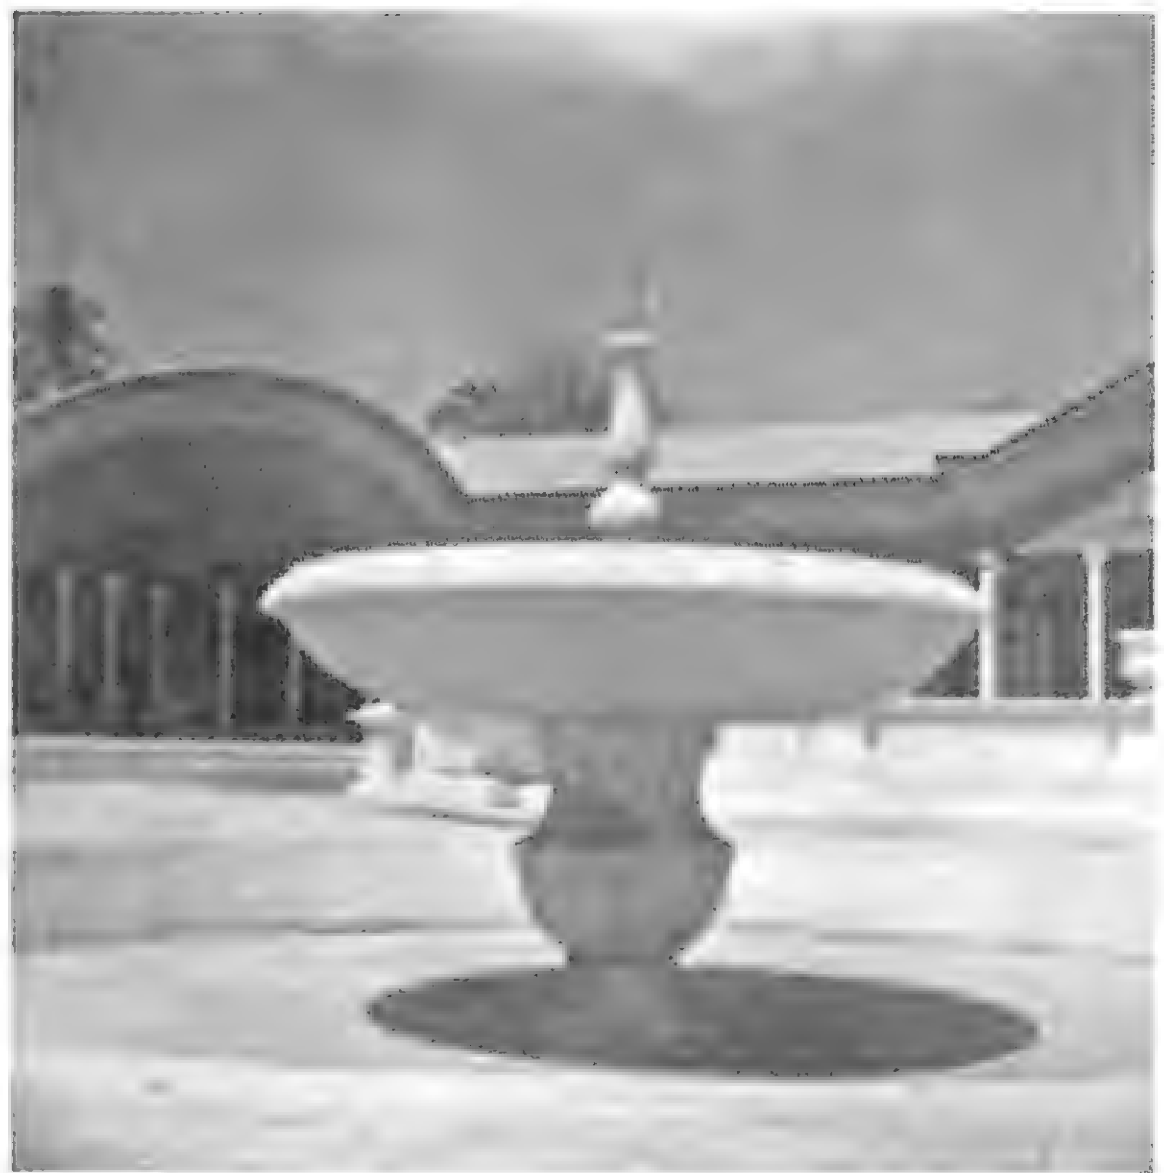
العناصر الرخامية بسرّاء الفسقية
